# SAFETY NOTICE

GT03

10/10/2026

### Differential Line Shrinkage

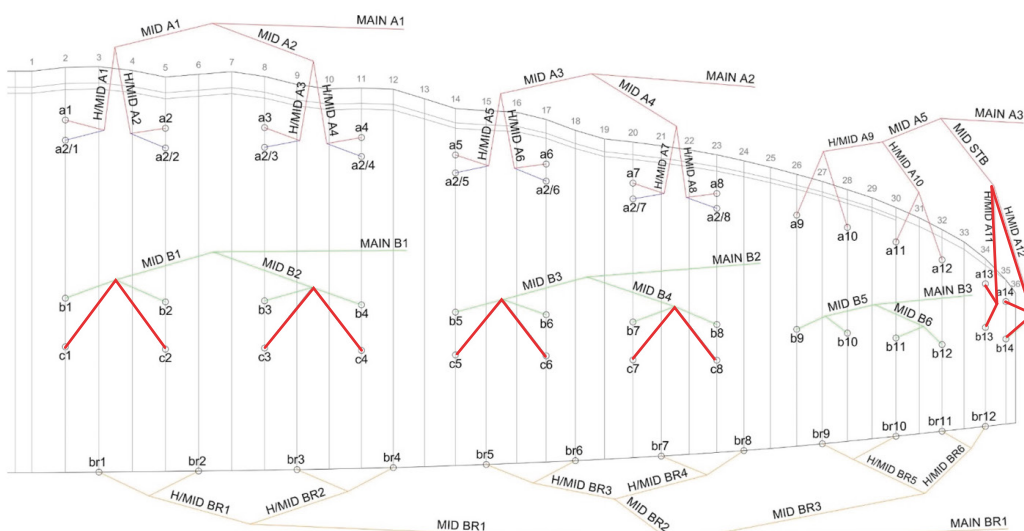
DC LINES

The GTO3 was originally designed with Dyneema (9200-035) lines in certain upper D line groups. Following the identification of differences in dimensional stability over time, GIN has decided to replace these lines with Kevlar (Edelrid 8001).

Although the affected gliders left the factory with the correct line geometry and trim, these two materials exhibit different dimensional stability characteristics over time. In particular, Dyneema lines may experience greater shrinkage than Kevlar lines after approximately 100 flight hours.

The extent of this shrinkage can vary considerably depending on usage and environmental conditions, particularly exposure to humidity. This differential shrinkage may result in changes to the wing's original trim and potentially affect its flight characteristics.

If any measurements fall outside the tolerances specified in the user manual, the affected Dyneema (9200-035) lines in the upper C and D line groups must be measured individually.

If any of these lines show shrinkage exceeding 10 mm compared with their original specified length, do not fly the glider and contact your authorised GIN dealer to arrange for a replacement line set.
