! SAFETY NOTICE

CARVE 2 | FALCON 2

Carve 2, Falcon 2

Wear on trim webbing caused failure under high G manoeuvre

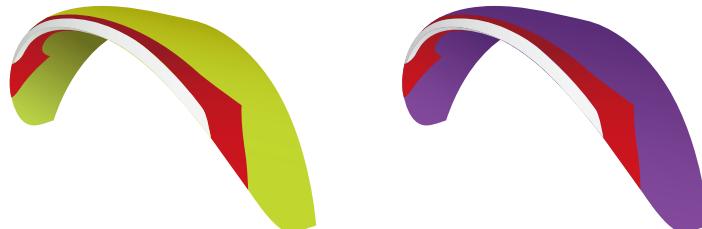
Carve²
Falcon²

During a high G manoeuvre at high wing loading on a well-used Carve 2 #20, the trim tab webbing failed. The pilot successfully deployed their reserve. The webbing failed at the point of attachment to a square metal buckle.

Gin Gliders have decided to supply a replacement riser for all Carve 2 and Falcon 2 models. The replacement riser features a 20mm carabiner instead of the square metal buckle, a more robust dyneema webbing for the trim webbing and 20mm webbing for the back up material.

Pilots should refrain from flying these gliders and contact their GIN dealer or importer to arrange to have the replacement riser fitted.
